Dokumentation zur kosmetischen Aufbereitung der Piaggio P149

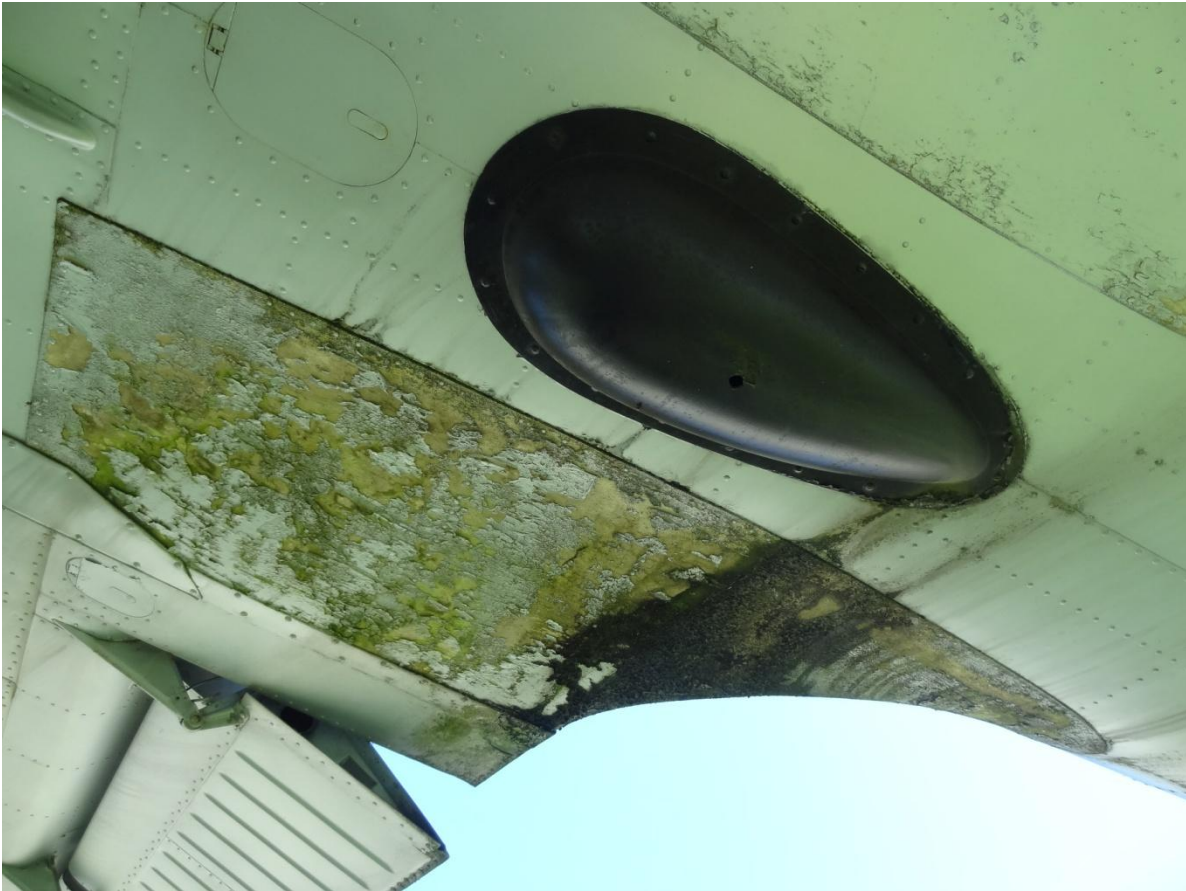
Glasfaserbereiche wurden überklebt mit Glasfasermatten, unterwandert durch Farbe. Eine Verbindung der Lackschicht zum Untergrund war nicht flächig gegeben.

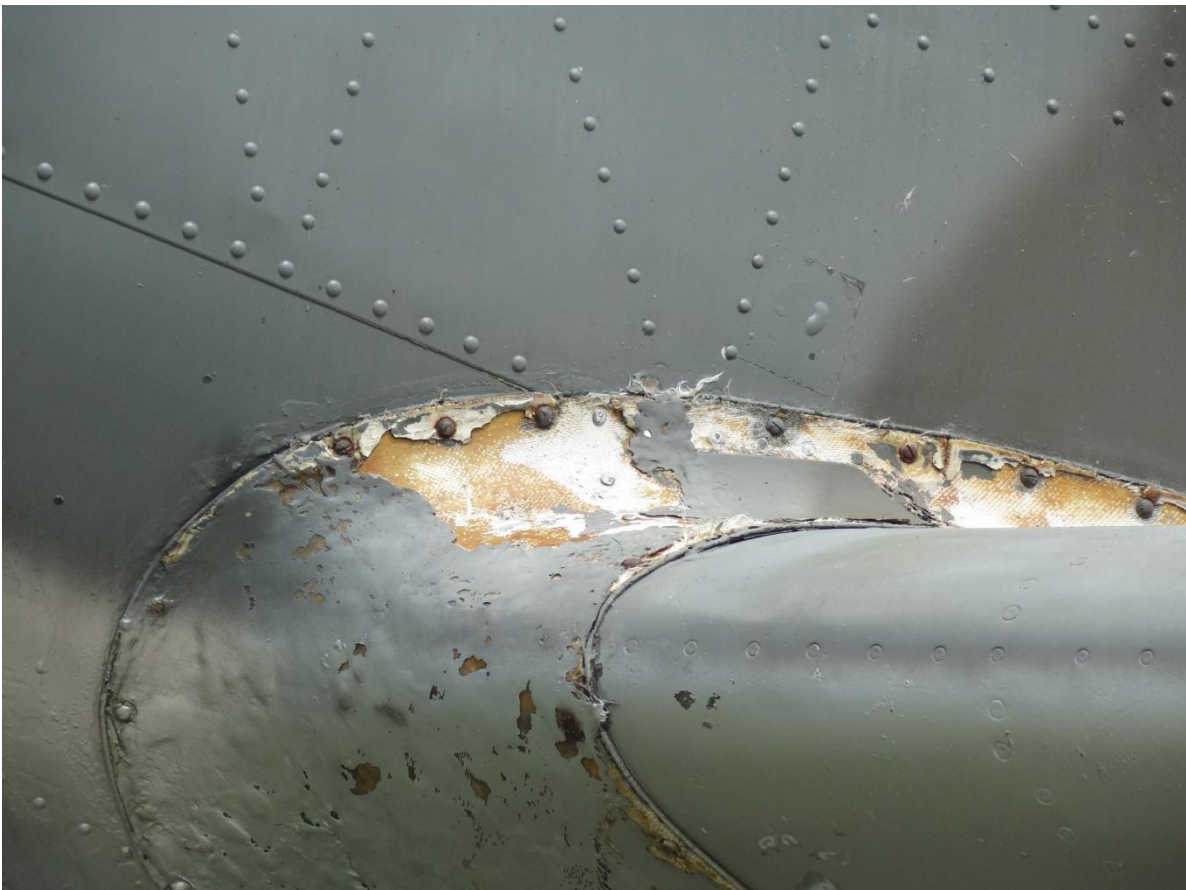
GFK Bereiche waren nicht mehr stabil, löchrig, teilweise brüchig und bröckelig

Spachtelarbeiten GFK - im Bild Ralf Badstöber

Abdichten im Bereich der GFK Flächen – im Bild *Ralf Badstöber*

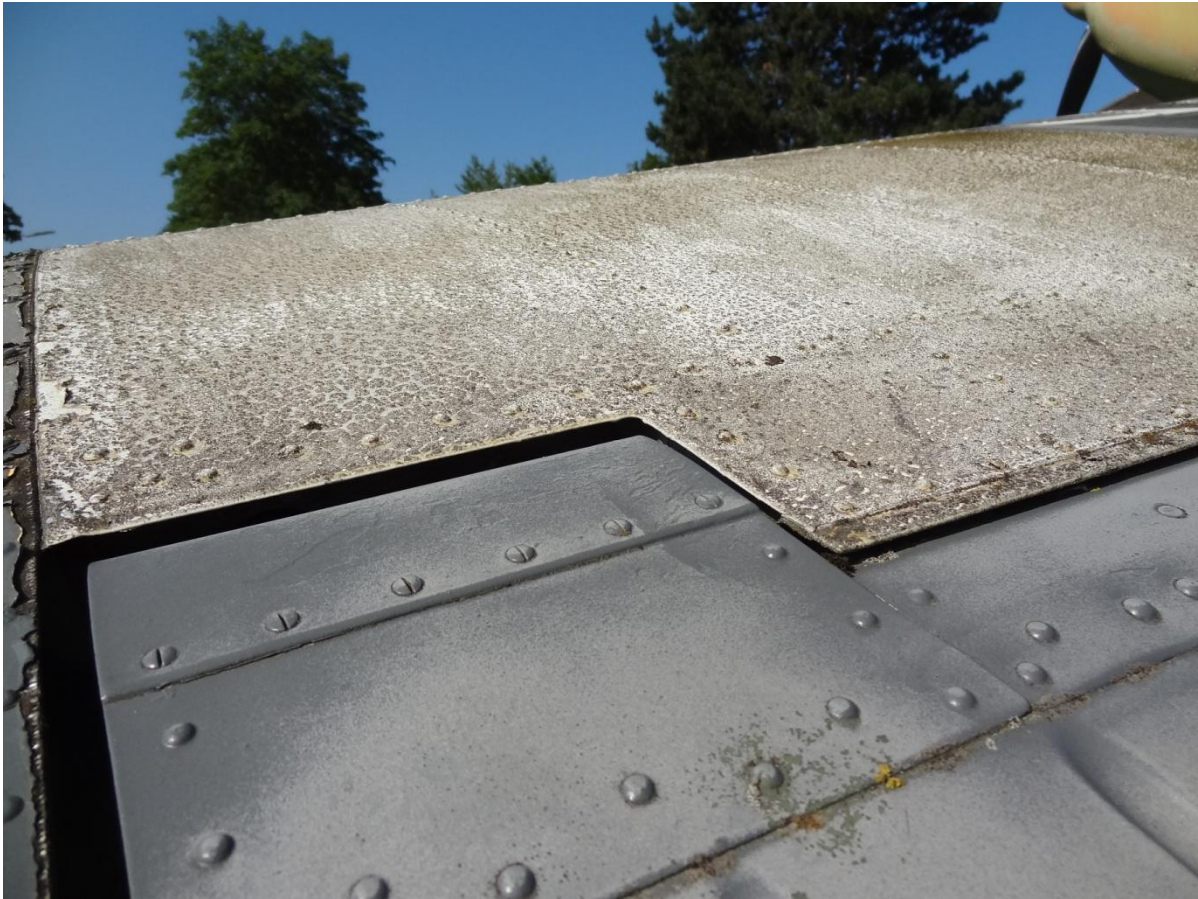
Ehemals „leucht-orange“ beschichtete Flächen hatten auf der der Sonne zugewandten Seite eine extrem raue Oberfläche. Ein Abschleifen zeigte sich als erfolglos, zu hart, dies hatte eher die Nieten beschädigt.

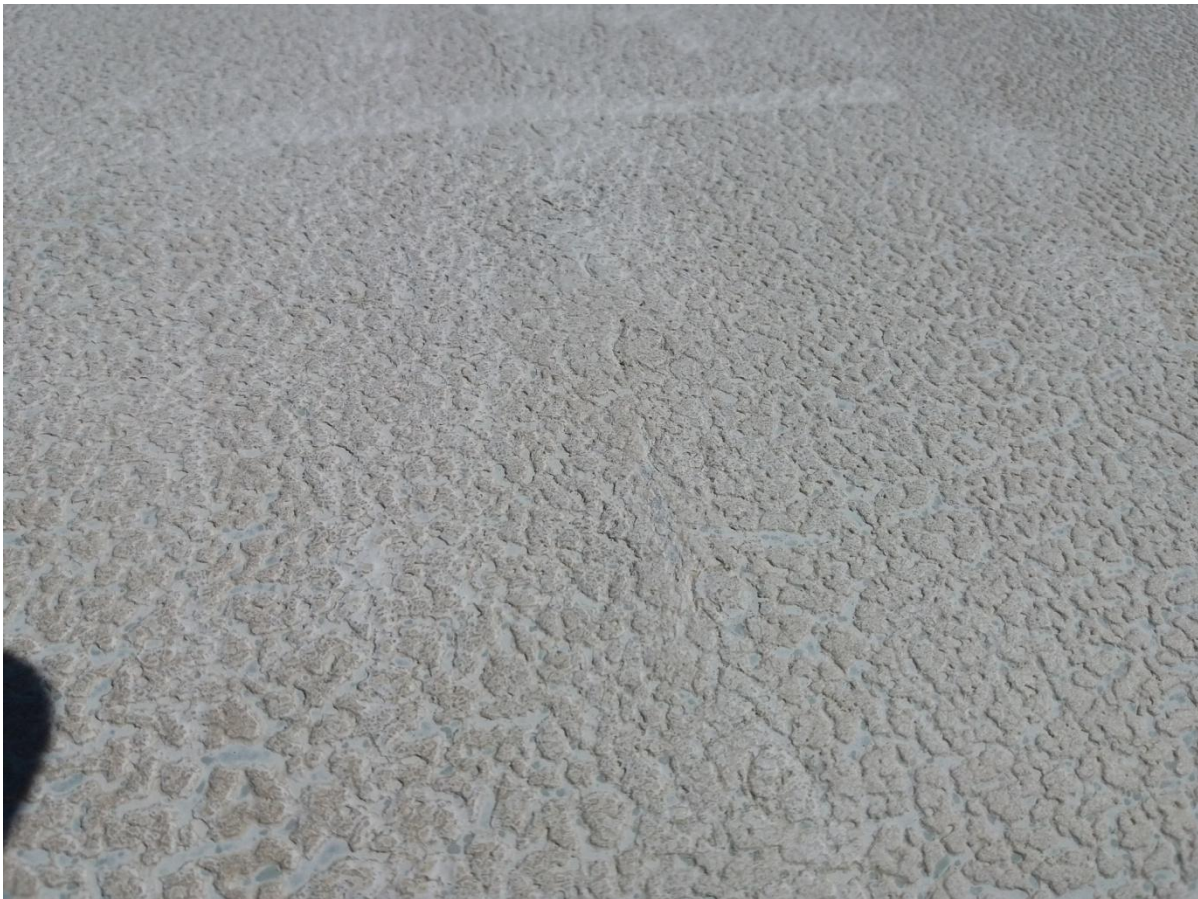
nach der Reinigung und oberflächlichen Schleifarbeiten

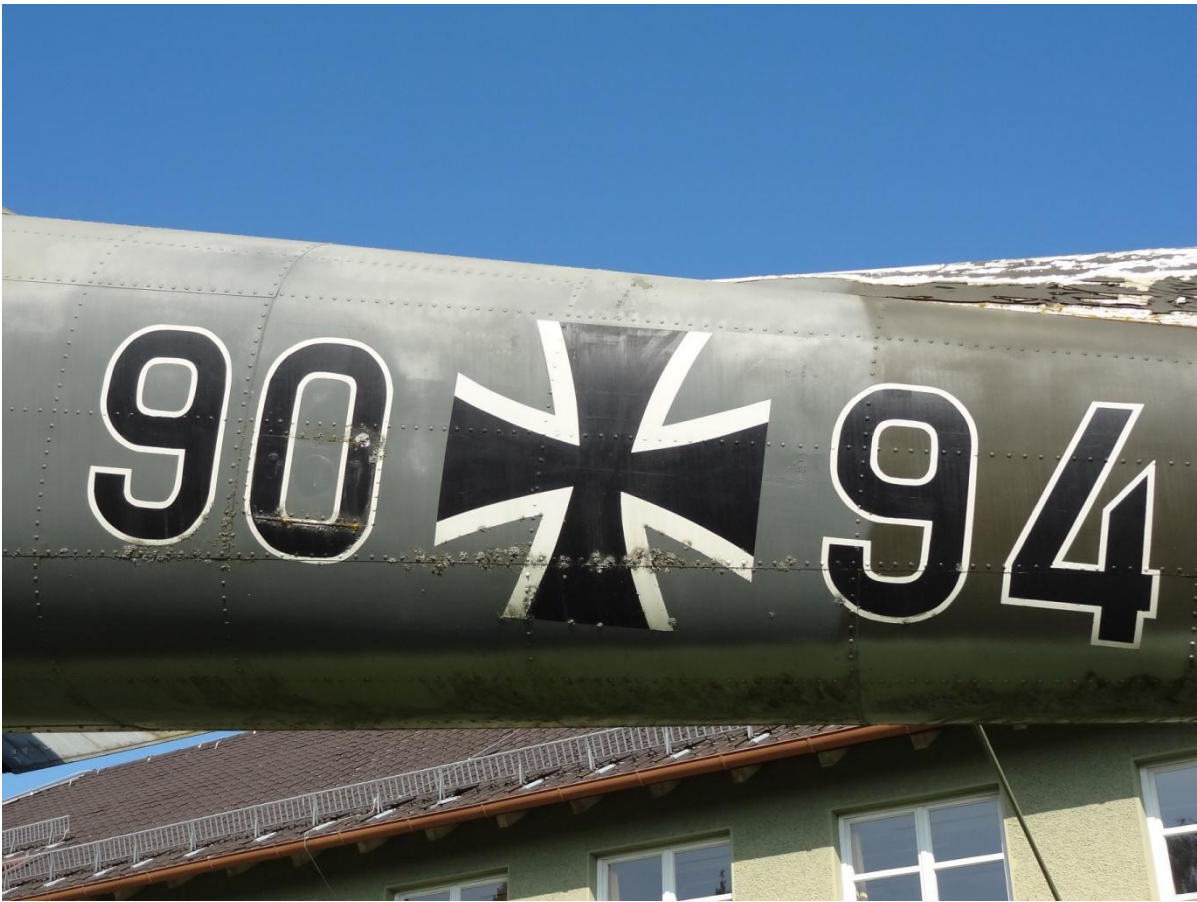
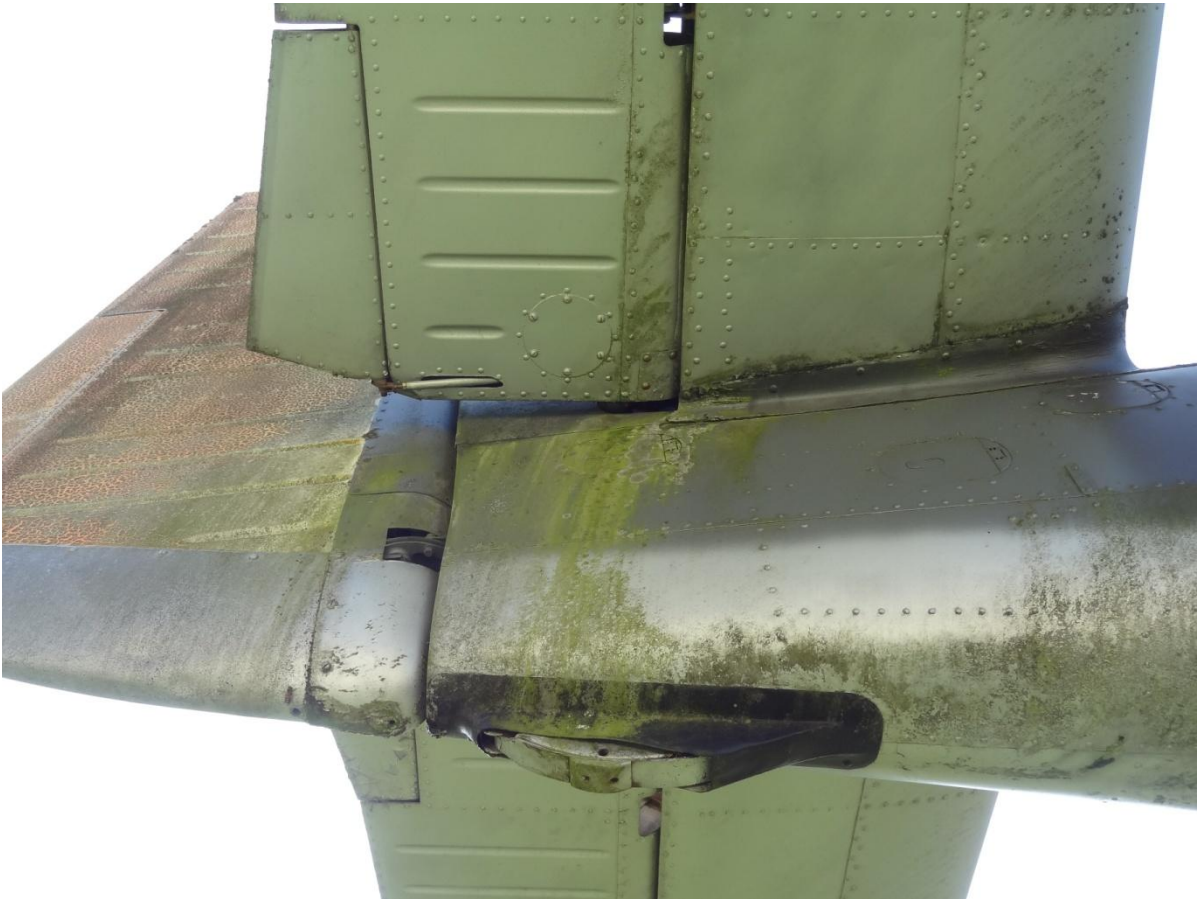
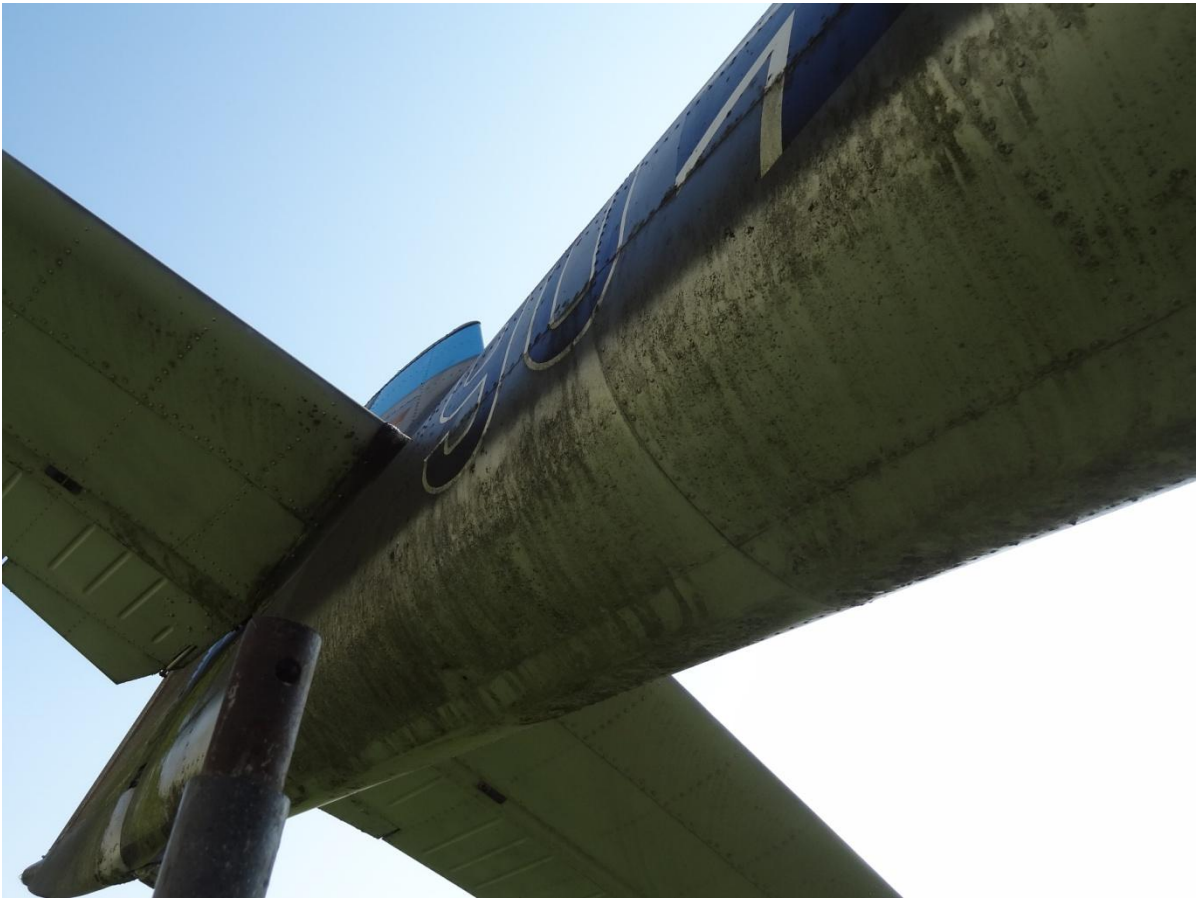
Staub, Moos, Algen und Flechten überzogen die Flugzeugoberfläche

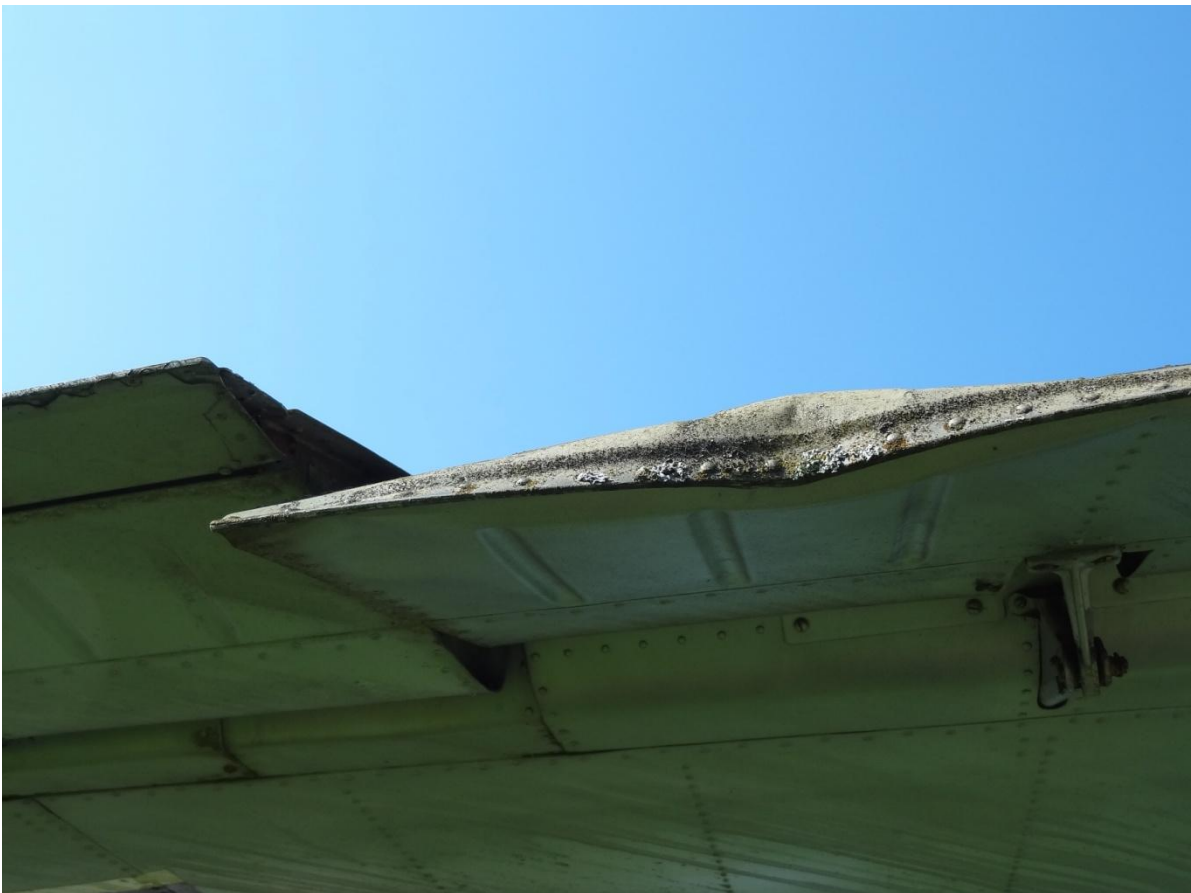
An mehreren Stellen zeigen sich Beschädigungen. Eine Reparatur war und ist nicht vorgesehen

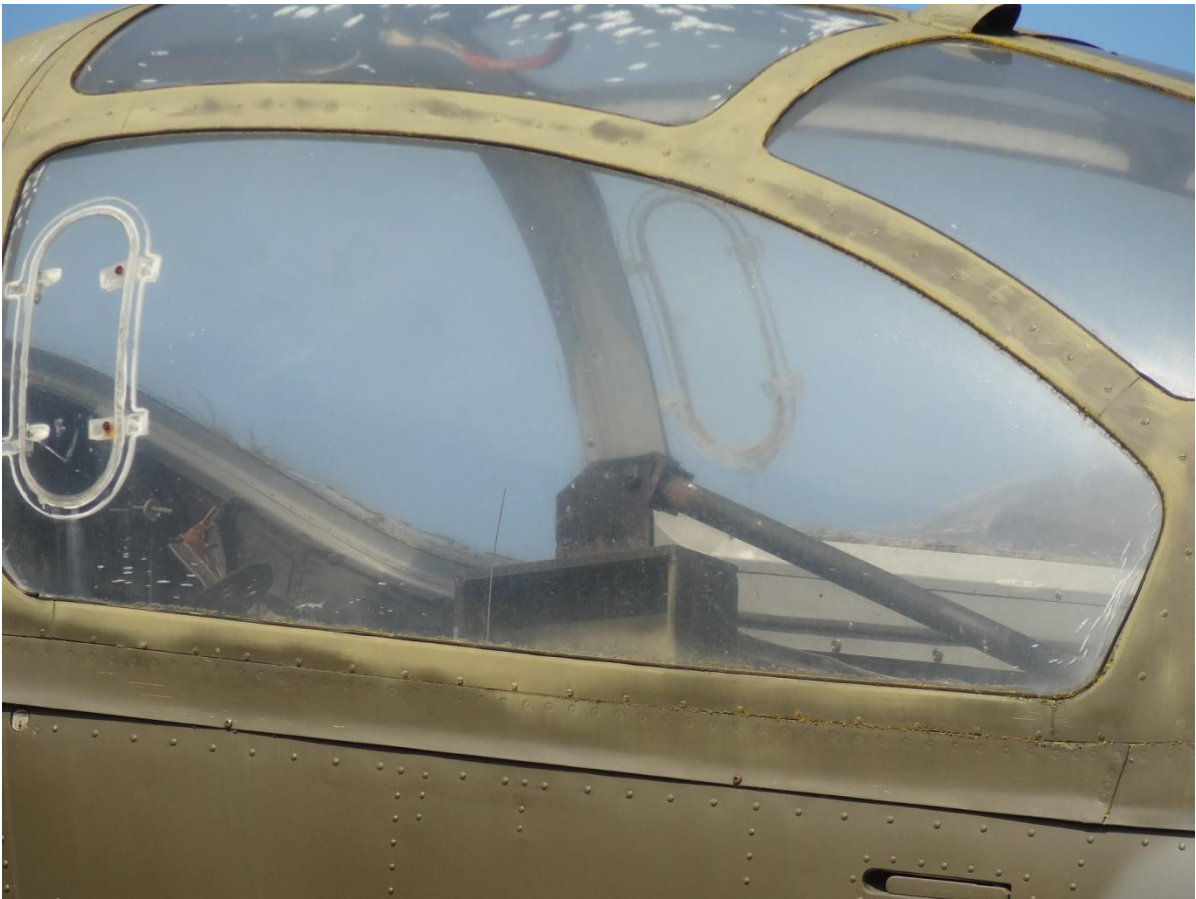
Risse und Löcher im Cockpit Glas, genug Stellen für einen Wassereintritt

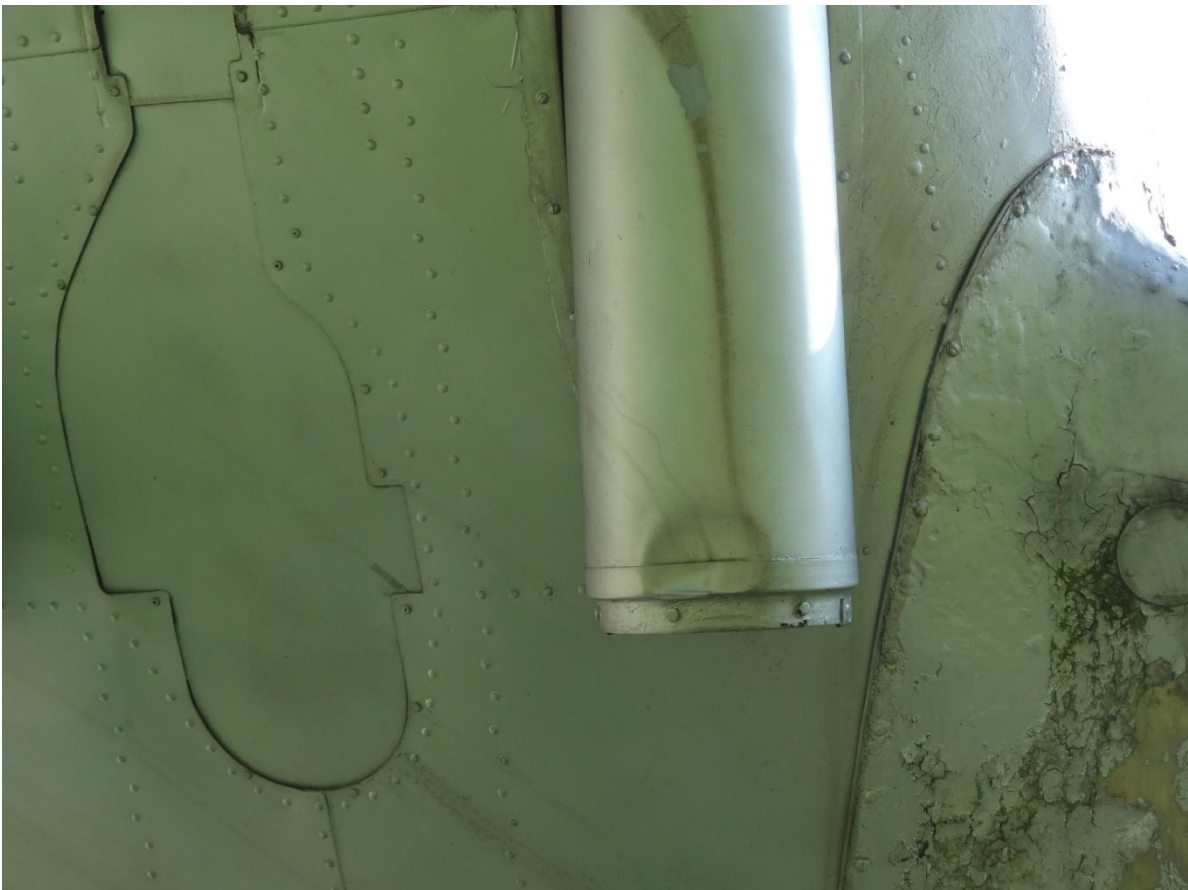
unzählige Dellen an den Flächen und am Rumpf

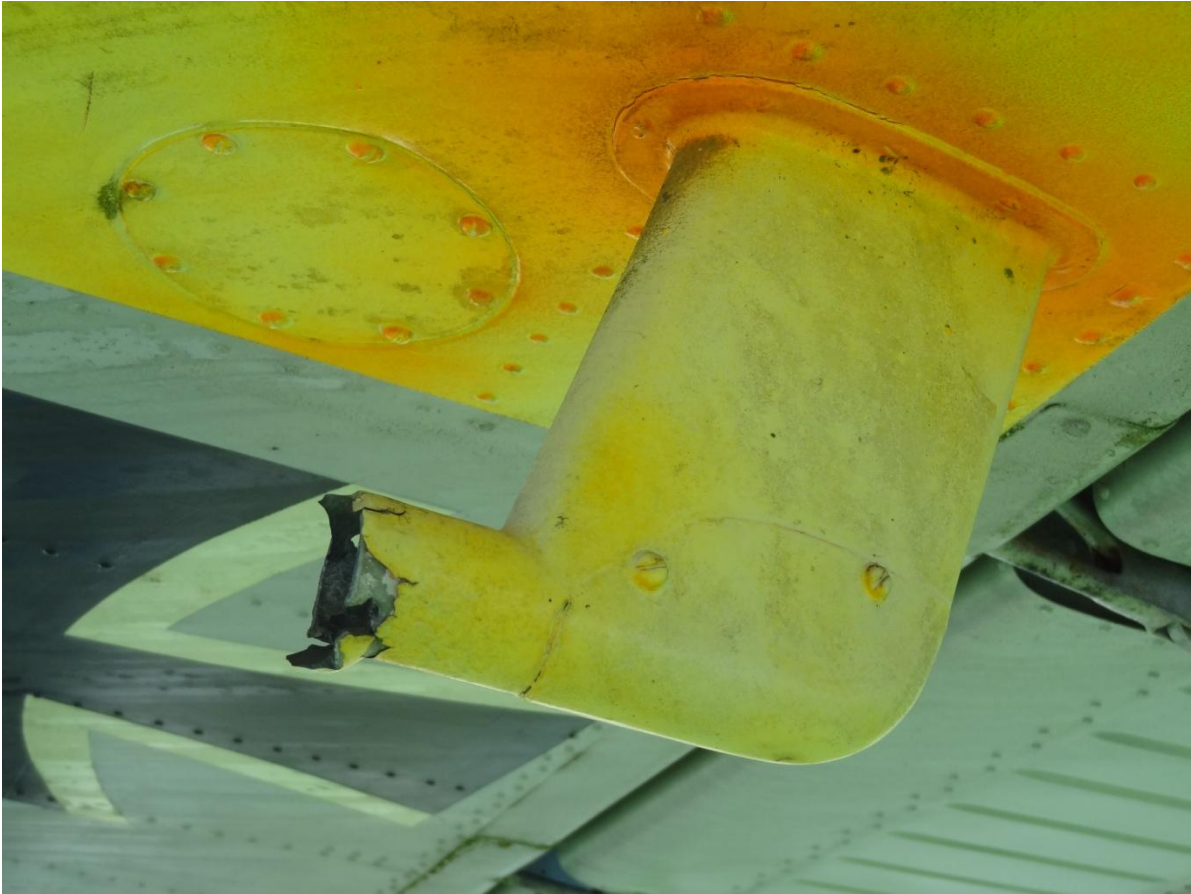
Für die abgerissene Pitot-Tube wird ein Ersatz hergestellt.

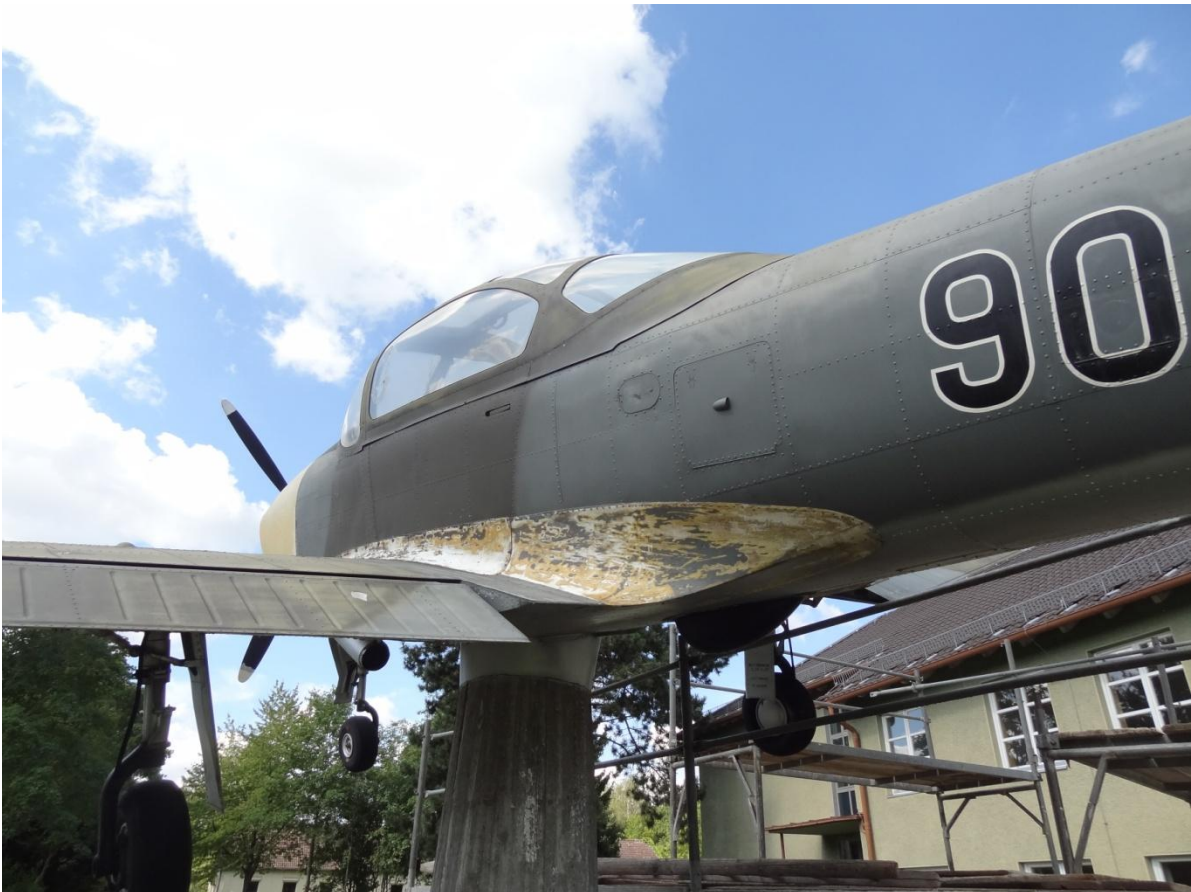
Arbeitsbeginn 2. September 2019 mit der Reinigung

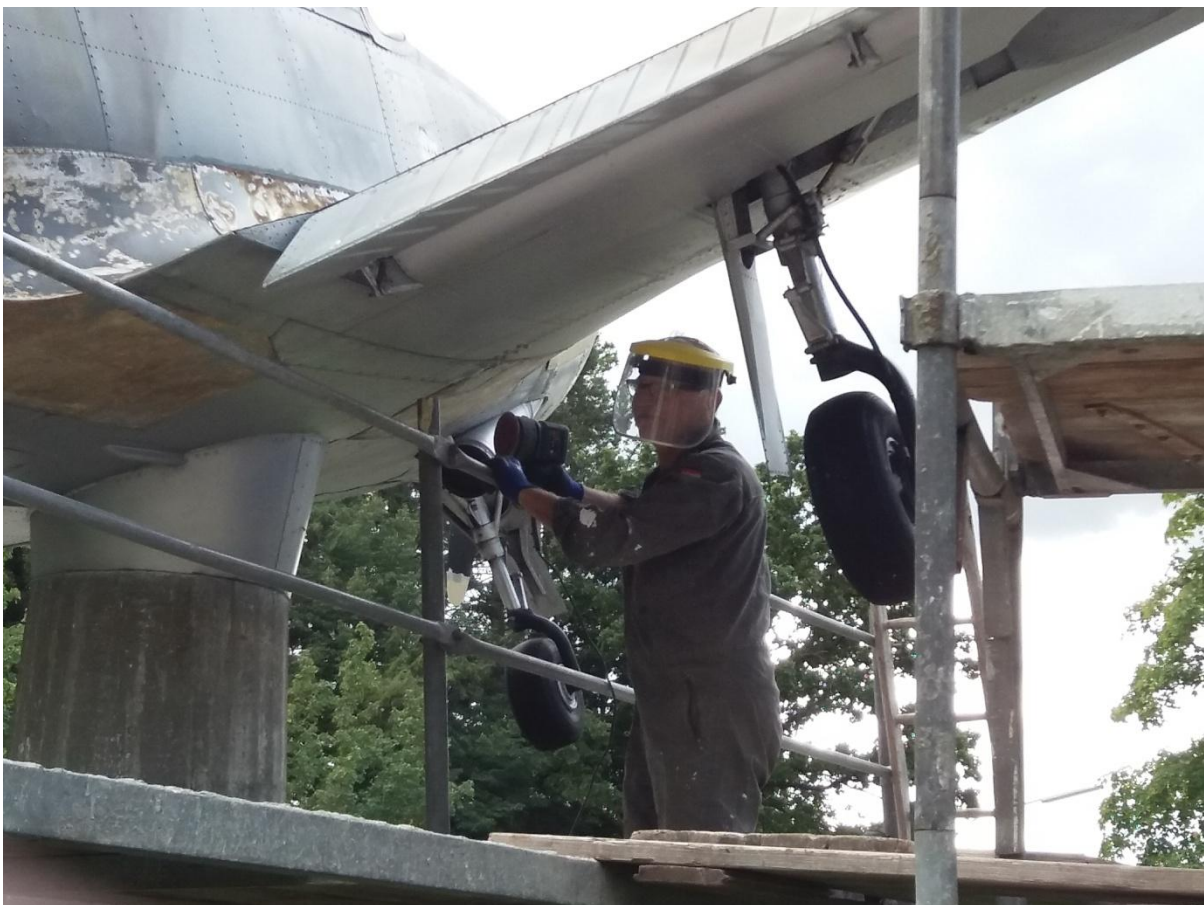
gefolgt von oberflächlichen Schleifarbeiten nach aufgezwungener 3 wöchiger Zwangspause -
im Bild *Helmut Predeschly*

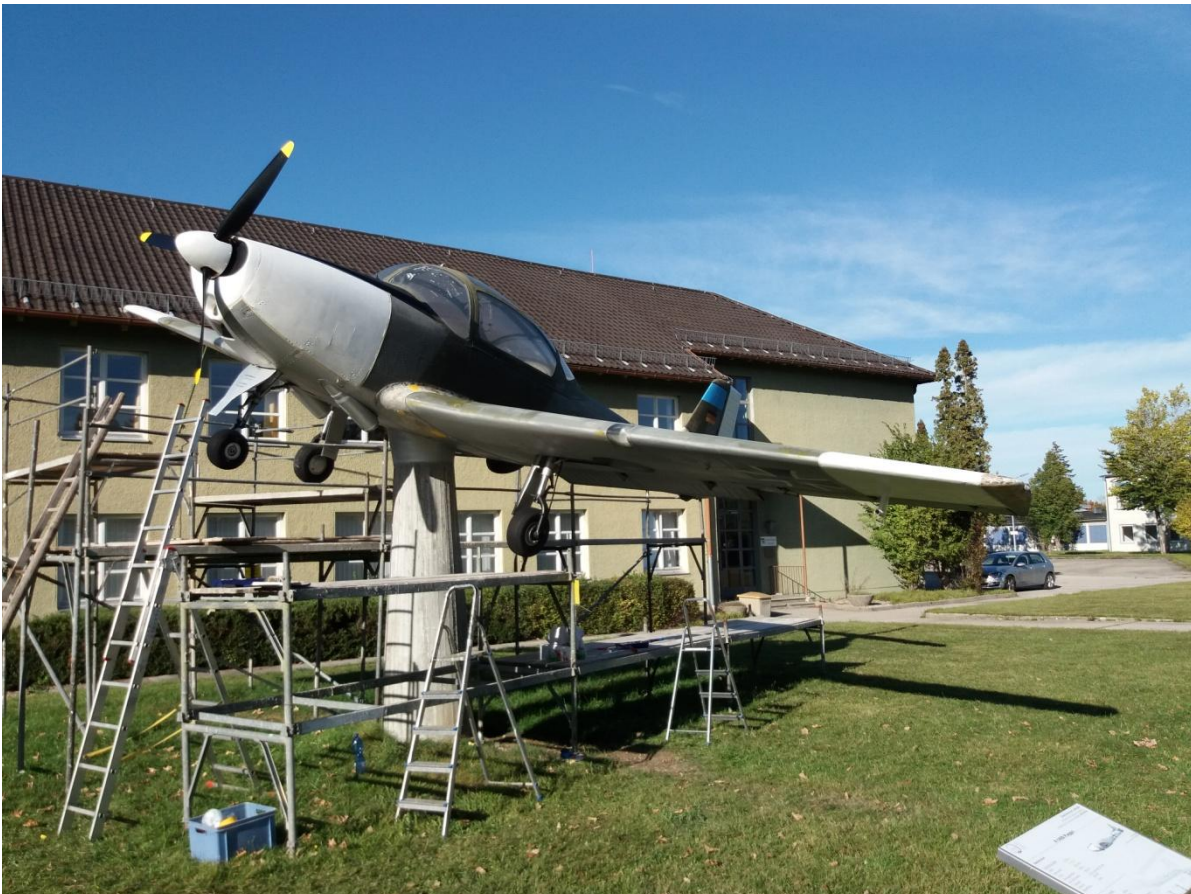
Auftrag einer weißen 2K Grundierung für die „leucht-orangenen“ Bereiche

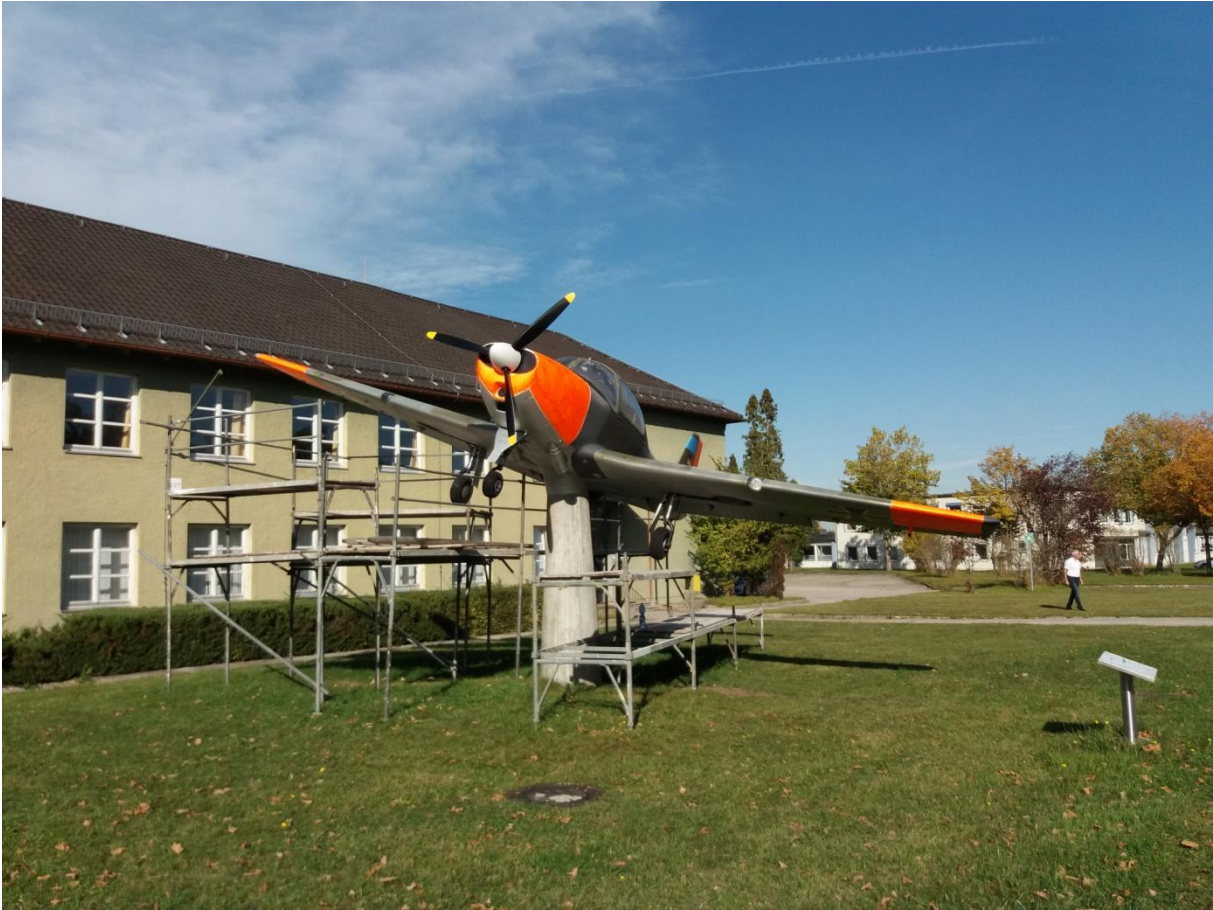
Erstauftrag der Farbe „Leucht-Orange“ mit der **RAL Nummer 2005**

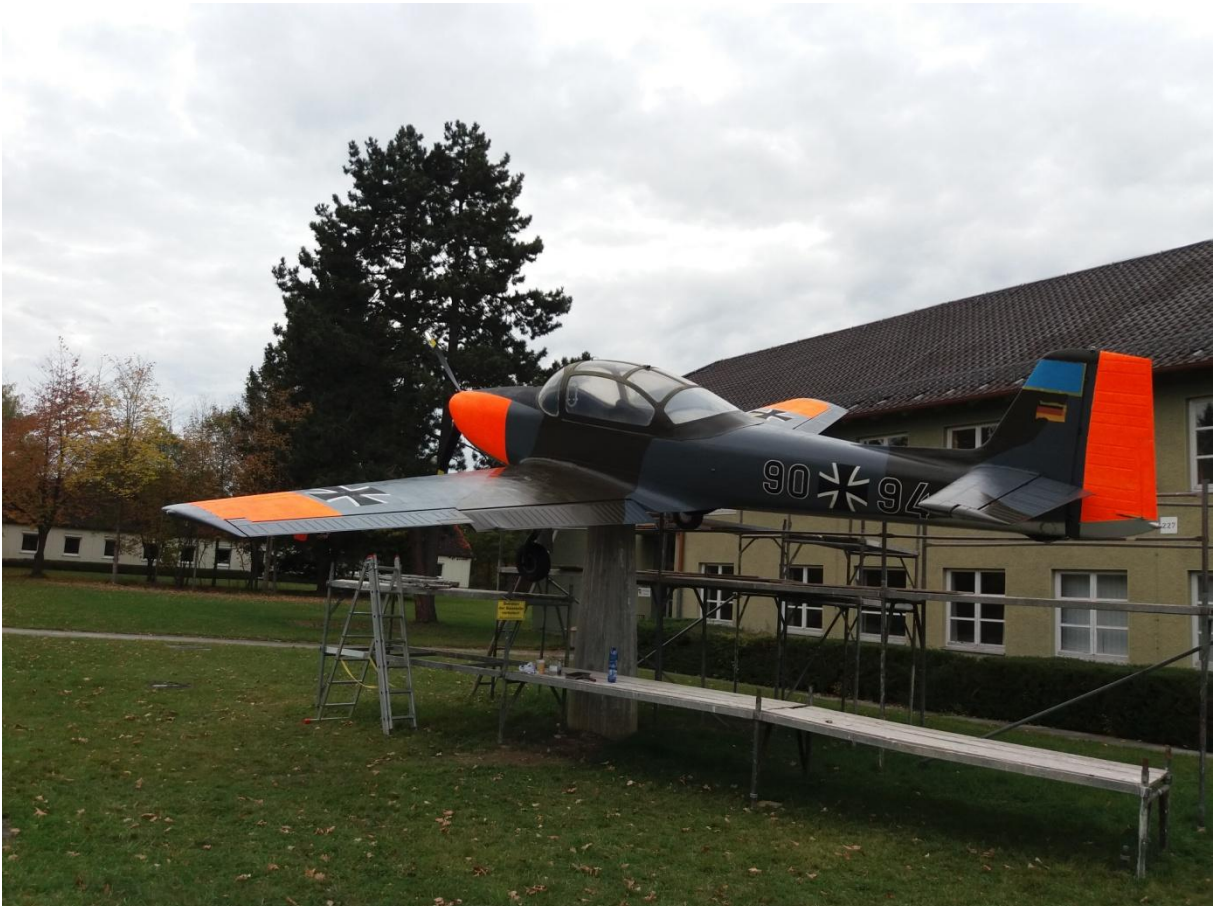
Weitere Farbaufträge mit den Farben **RAL 7012 Basaltgrau** und **RAL 6014 Gelboliv**, **1K Farben** original nach Farbvorgabe für dieses Luftfahrzeug
